# Полимеры и термопластичные полиуретанэластомеры в судоремонте

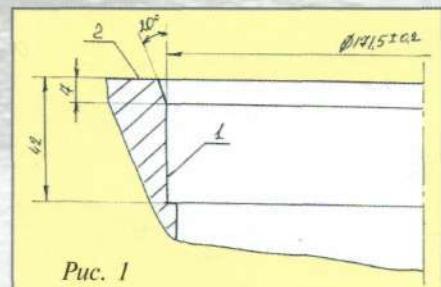
Необходимо было выполнить ремонт уплотнительных поясков под выпускной и выпускной клапан главного двигателя DEUTZ-BARRERAS R/BV 12M-350. На их поверхности при дефектации обнаружили коррозионный износ и увеличение диаметра.

Для того, чтобы произвести ремонт поясков с помощью полимерных материалов, крышку цилиндра сняли и установили на станок по базовым поверхностям 1 и 2 с точностью до 0,10 мм (см. рис 1). Поверхность 1 была расточена до диаметра  $171,5 \pm 0,2$  мм с выполнением кольцевых канавок. Затем расточили фаску с обеспечением необходимой шероховатости.

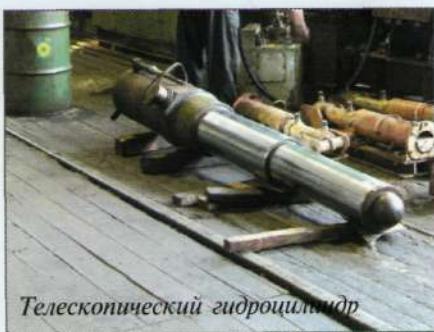
Затем (см. рис. 2) на поверхность 1 крышки цилиндра и 2,3 шаблона нанесли полимерный состав.

Шаблон установили в гнездо корпуса клапана до полного прилегания его нижнего пояска. Время полной полимеризации визуально определя-

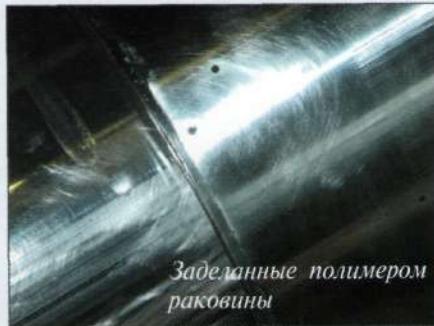
Для последующей выпрессовки шаблона было изготовлено специальное приспособление (рис. 3).

После удаления шаблона были произведены замеры, поверхность гнезда корпуса клапана очистили от излишнего полимерного состава.
